# **Inventar der Baukultur im Großherzogtum Luxemburg**

## **Gemeinde Lorentzweiler**

# Wissenschaftliches Inventar der gebauten Kulturgüter

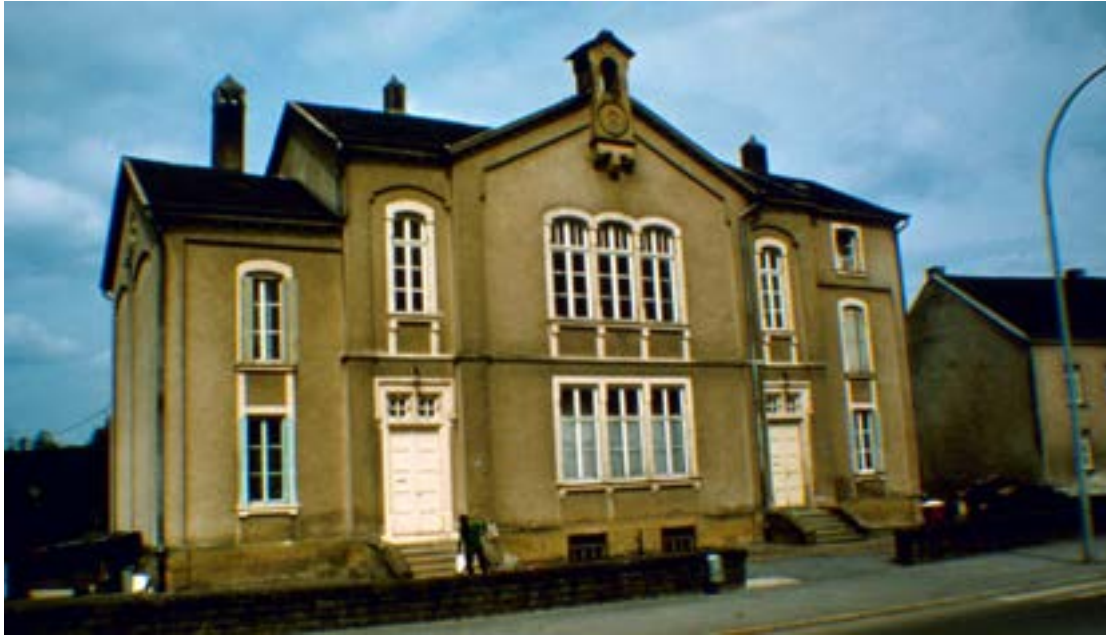
Außenansichten: 1979<sup>14</sup>

<sup>14</sup> Cassaignau-Schmit, Myriam, *Helmdange. 142-144, route de Luxembourg*, [Fotografische Aufnahme], Service des sites et monuments nationaux, Inventar der Bauernhäuser, 1979.

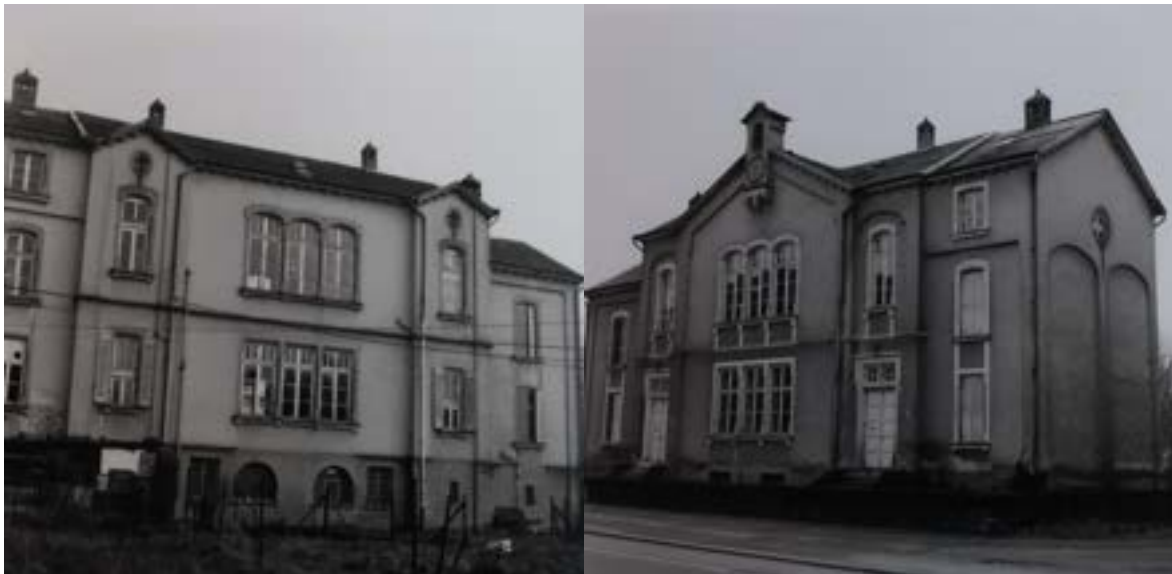
Außenansichten: 1989<sup>15</sup>

<sup>15</sup> Vgl. Hilbert, Pierre, *Helmdange ancienne école façade arrière*, [Fotografische Aufnahme], Commission des Archives Lorentzweiler, Helmdange, 1989; Hilbert, Pierre, *Helmdange ancienne école avant sa restauration*, [Fotografische Aufnahme], Commission des Archives Lorentzweiler, Helmdange, 1989.

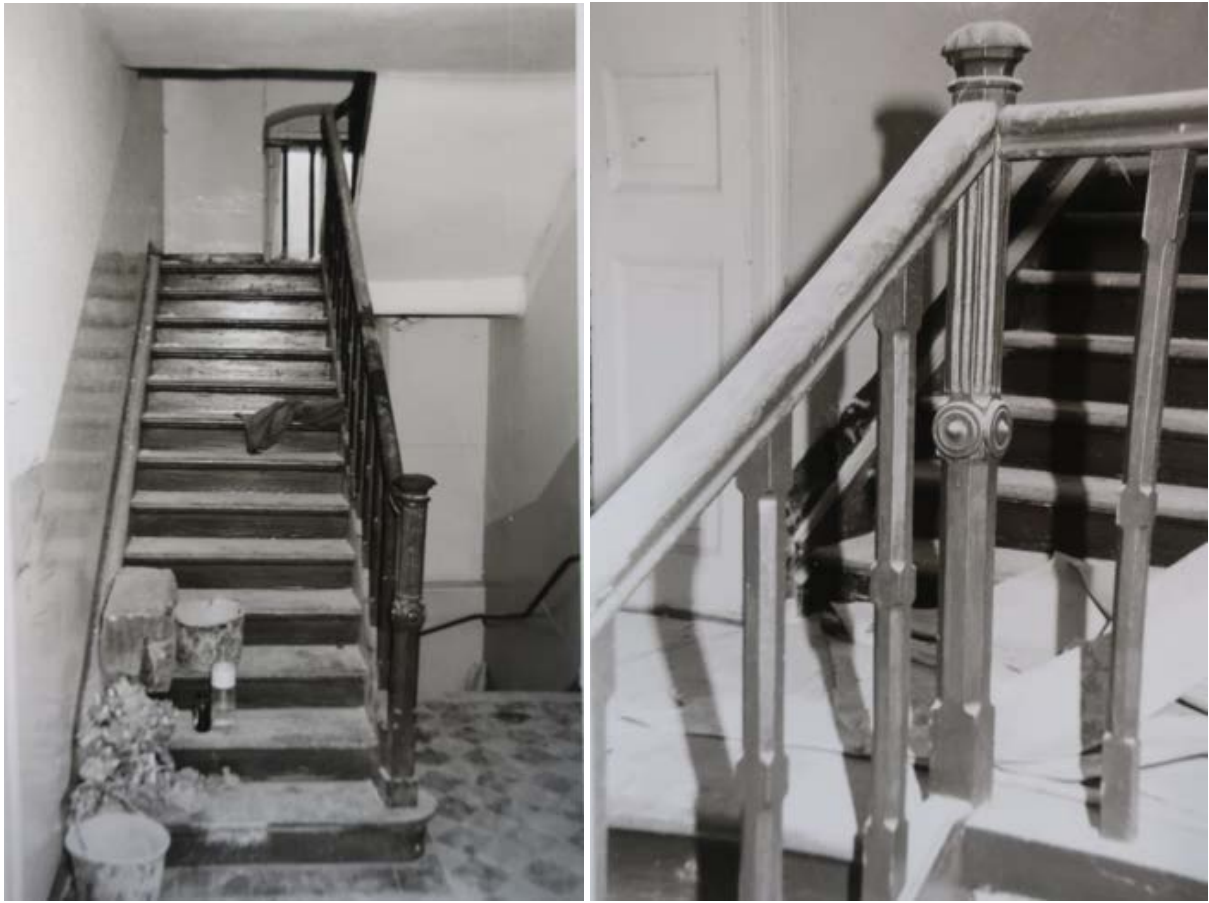
Innenansichten 1989<sup>16</sup>:

<sup>16</sup> Frisch, Fränz (Helmdange), *Hielem Schoul*, [Fotografische Aufnahme], Commission des Archives Lorentzweiler, Helmdange, 1989.

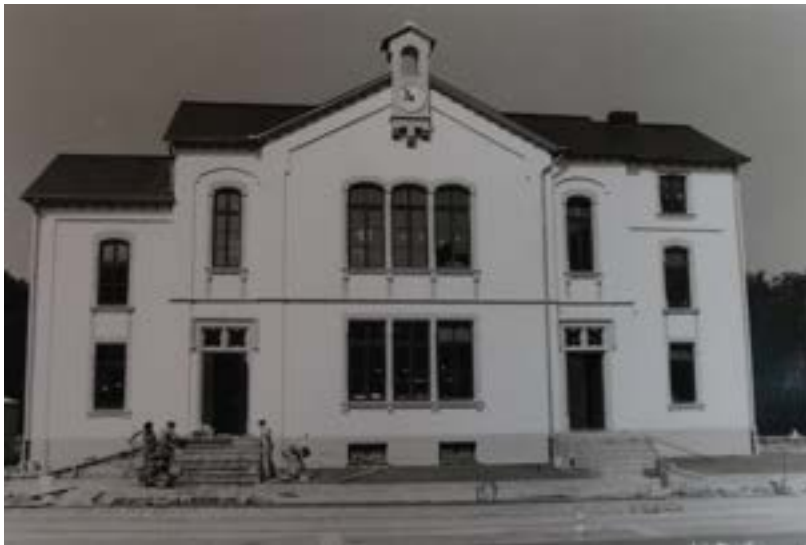
Außenansichten: 1990<sup>17</sup>

<sup>17</sup> Frisch, Fränz (Helmdange), *Ecole restaurée Helmdange/Bofferdange. Vue de Face*, [Fotografische Aufnahme], Commission des Archives Lorentzweiler, Helmdange, 1990.
