Inventar der Baukultur im  
Großherzogtum Luxemburg

# LORENTZ- WEILER

# **NATIONALE INVENTARISIERUNG DER BAUKULTUR IM GROSSHERZOGTUM LUXEMBURG**

# **LORENTZWEILER**

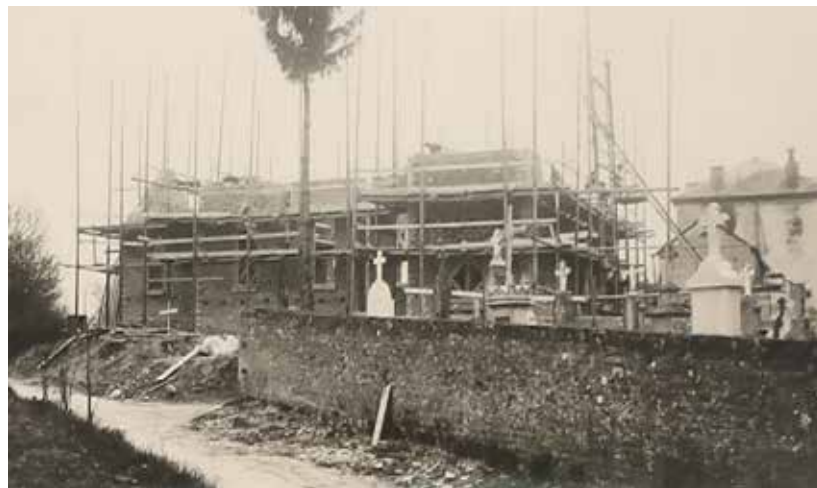
4

▲ **Blick aus nordöstlicher Richtung auf die 1938 durch ein Feuer beschädigte alte Kirche**  
Weber, Edouard, *Eglise de Blaschette*, [Fotografische Aufnahme], Commission des Archives Lorentzweiler, Blaschette, o. J.

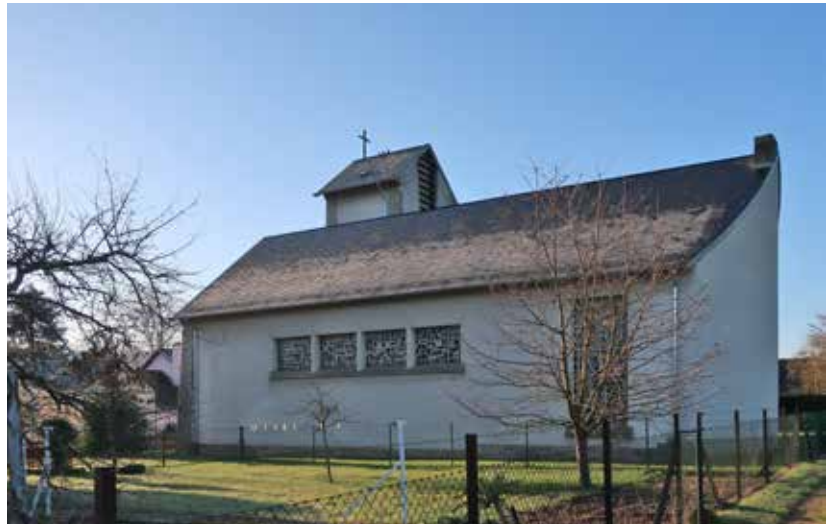
6

des prinzipiell als Saalbau konzipierten Gotteshauses ist insbesondere seine geradlinige, klare Struktur – dies sowohl mit Blick auf den Grundriss als auch die einzelnen Fassaden (AUT, CHA, BTY). Der recht minimalistisch daher kommende Sakralbau setzt sich aus einem Kirchenschiff und einem an dessen Südostecke angefügten Turm zusammen, der Zugang zur Vorhalle sowie zur Empore gewährt und im Dachgeschoss das Geläut aufnimmt (AUT, CHA) (**Abb. 5**). Die gen Osten ausgerichtete Eingangsseite mutet einerseits zweigeteilt an, was durch die flächenbündig ausgeführten, die Einheit beider Baukörper betonenden Fassaden jedoch ausgeglichen wird. Gen Westen geht das Kirchenschiff ohne Zäsur in den Chor über, der seine Vollendung findet in einem halbrunden, modernistisch geschwungenen Abschluss, der dem Kirchenbau eine ausgeprägt individuelle Note verleiht (AUT, CHA) (**Abb. 6**).

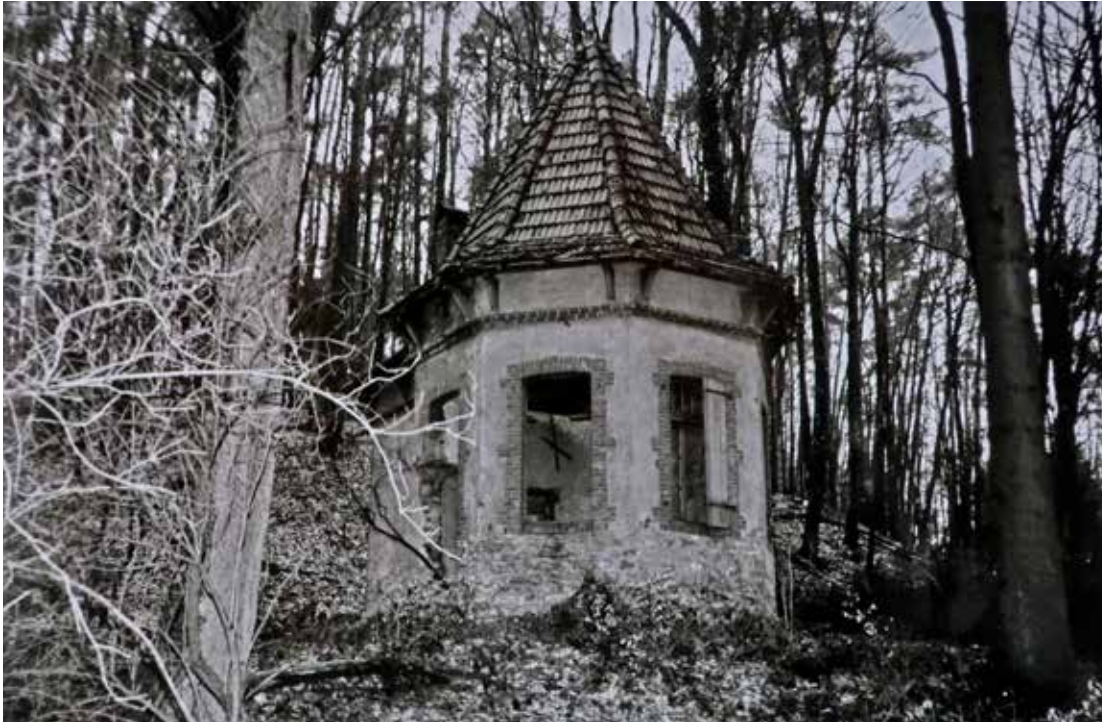
◀ Südostansicht mit damals noch weniger schadhaftem Tüргewände  
Azzeri, Roland,  
*Jagdhäuschen Hunsdorf*,  
[Fotografische Aufnahme],  
Commission des Archives  
Lorentzweiler, Hunsdorf,  
2003.

<sup>2</sup> Azzeri, Roland, *Jagdhäuschen Hunsdorf*, [Fotografische Aufnahme], CdAL, Hunsdorf, 2003: Auf dem Foto ist der Bereich rund um besagte Zugangstür – mit Ausnahme einiger Schadstellen auf der linken Seite des Gewändes – noch vergleichsweise intakt, auch das Dach darüber lässt noch keine massiven Schäden erkennen.
